3-1-2 北多摩二号水再生センター焼却2号炉の流動不良対策について

流域下水道本部 技術部 北多摩二号水再生センター
水質管理担当 河野 里名

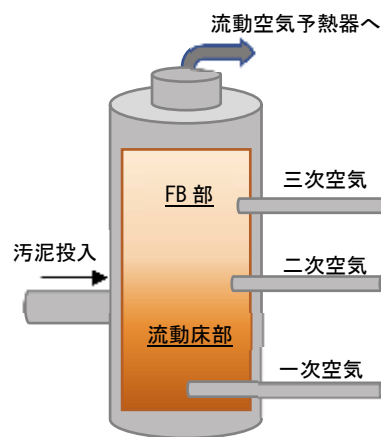
図-1 多層燃焼炉の構造

多層燃焼炉は、空気の供給口が3か所あり（図-1）、一次空気ですべて汚泥を燃焼させ、フリーボード部（以下、FB部）で吹き込む二次空気と三次空気ですべて炉内を高温にし、汚泥燃焼で発生した N_2O を効率的に分解する。※参考文献1

炉内の温度制御点は、流動床部に1か所、FB部に2か所あり、設定温度に合わせて、空気量が自動制御される。

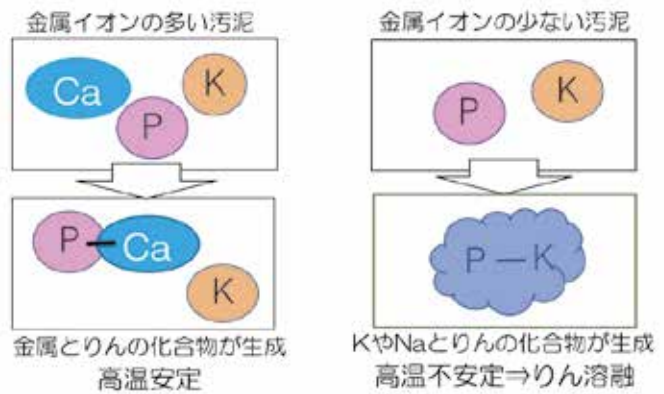
図-2 リン溶融のしくみ

リン溶融は、図-2に示すように、脱水ケーキ中に含まれる鉄やカルシウムなどのリンと結合しやすい金属イオンが少ない時に、リンがカリウムやナトリウム等と結合し、炉内温度（850℃以上）よりも融点が高い化合物を形成することで起こるとされている。溶融物は、その粘着性により煙道などの細い配管部分に吸着、堆積して、焼却炉の空気の流れを阻害する。さらに堆積量が増えると煙道が閉塞して、焼却炉は緊急停止する。

余裕率は、焼却灰中に存在するリンと高融点化合物を形成する金属のモル比を現したもので、式-1で表される。

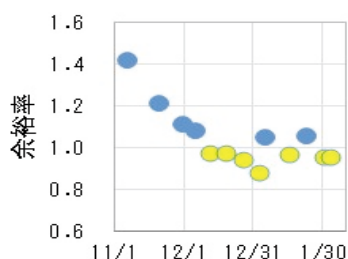
図-4 余裕率の変化

2022年度も余裕率（図-4）が1を下回った12月中旬以降から灰発生率（図-5）の低下が顕著になり、12月19日に1.6%を下回ったのち、12月23日の降雨により一旦上昇したが、12月28日から再度減少し、1月3日以降は連日北二の異常値の判断基準である1.6%（グラフ中の橙色横線）を下回るようになった。特に1月7日は1.3%と低く、明らかに異常な状態であった。

（余裕率1を下回る結果は黄色で表示）

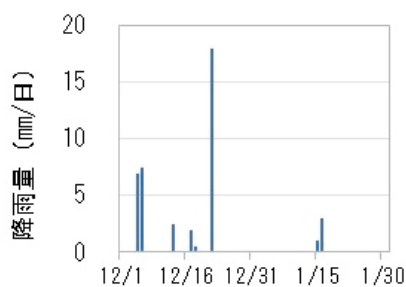
図-6 降雨量

この期間の降雨量は図-6に示すとおり、12月22日に18mmの降雨があった以降はほとんど雨が降っておらず、1月の降雨量は4mmであった。

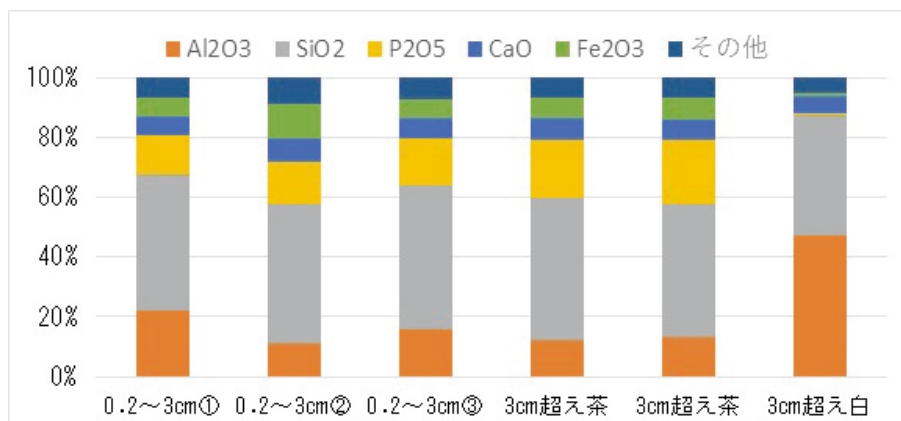
図-7 粒径の大きな珪砂の組成

蛍光X線分析の結果を図-7に、りん含有率を表-2に示す。分析試料のうち3cmを超える白色の検体はアルミニウムの割合が高く、他のものと性状が異なったため、調査結果から除外した。それ以外の5

検体は、珪砂の主成分である SiO₂ の割合（グラフ灰色）が 43%以上と高く、次いでリンの割合（グラフ黄色）が多い傾向があった。また、リン含有率は粒径の大きな珪砂ほど高く、3 cm以上の珪砂は通常の 0.05 cmの 6 倍のリンを含有していた。

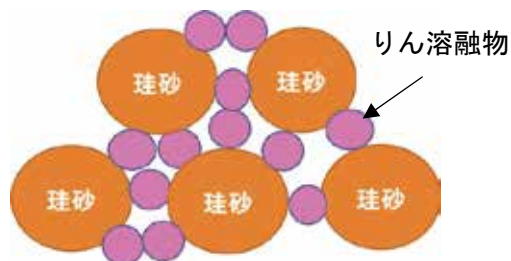
図-8 粒径の大きな珪砂の構造

以上のことから、分析前に推定していたとおり、粒径の大きな余剰珪砂は、焼却灰中のリン化合物が溶けて、珪砂同士を吸着させることで生成していると考えることができた。（図-8）これは、焼却灰の一部であるリン溶融物が吸着材として珪砂に取り込まれ炉内に滞留することを意味し、粒径の大きな珪砂の発生と灰発生率の低下が同時期に発生するという実際の現象と一致する。 ※参考文献 2

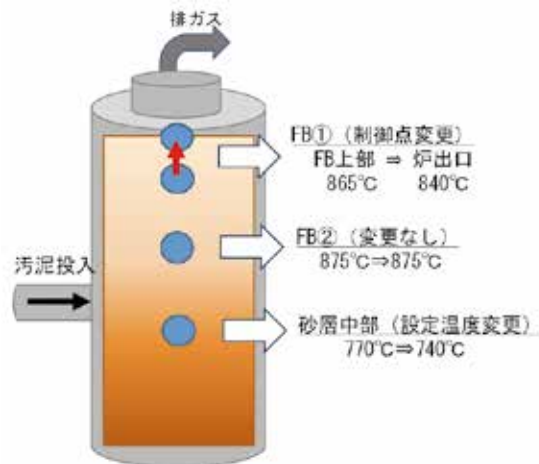
図-9 温度設定箇所と設定温度

温度設定値を下げた砂層中部は754°Cから743°Cで11°C低下した。FB温度は863°Cで変化はなく、見込み通りの結果を示した。炉上部の制御点は煙道閉塞を防止するためFB上部から炉出口に変更したところ、炉出口の運用温度は853°Cから848°Cに下がり、りん溶融が起こりやすいとされている850°Cを下回るようになった。

- ・流動床部の温度設定を下げる
- ・FB部の温度を維持する
- ・りん溶融物の煙道への堆積を抑制するために、炉出口温度を下げる

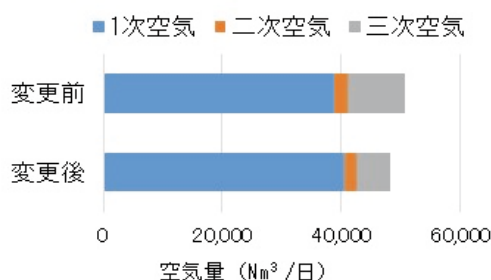
図-10 空気量の変化

また、1日の総空気量は図-10に示すとおり50,700Nm³から48,200Nm³に4%減少した。その内訳をみると、流動床部では供給される一次空気が4%増加し、流動床部の温度低下に寄与し、FB部は、二次空気が9%、三次空気が42%減少して、炉内温度を維持した。

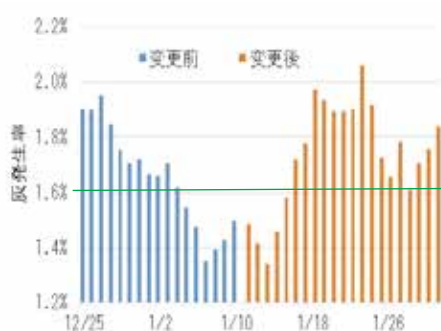
図-11 温度変更前後の灰発生率の変化

灰発生率は、前述したように12月28日から低下傾向にあったが、温度設定変更後は上昇傾向になり、1月16日に1.6%を超えてからは、1.6%を下回することはなかった。粒径の大きな珪砂はほとんど排出されなくなり、昨年度まで行っていた珪砂の再投入を行うことはなかった。

この結果は、珪砂の粒径増大にりん溶融が関与しているのではないかとの前述の考えが正しいことが示唆された。

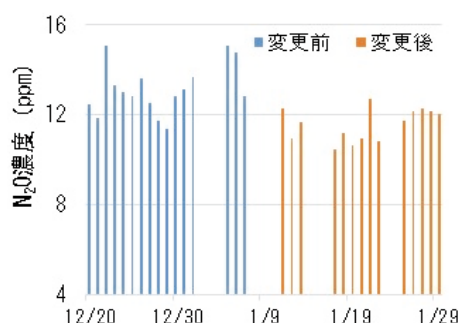
図-12 N₂O濃度の変化

N₂O濃度の変化（設定値変更前後20日）を図-12に示す。温度設定後は12ppmを超える日が減少し、濃度の低下が確認された。全調査期間の平均値は変更前13.3ppm、変更後11.6ppmだった。

1日のN₂O排出量は、2.4トン-CO₂から2.1トン-CO₂になり13%削減された。

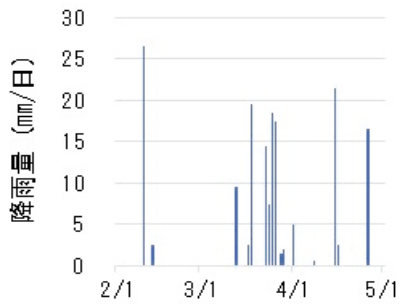
図-13 降雨量

2月以降も降雨が少ない傾向は続き、2月14日～3月16日まで1か月間降雨がなかった。この期間の余裕率の多くが1を下回っていたが、灰発生率は1.6%を超えており、流動不良の兆候も見られなかった。

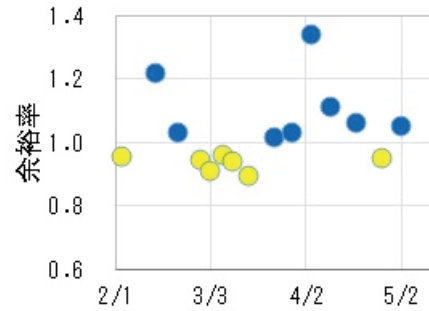
図-14 余裕率の変化

(余裕率1を下回る結果は黄色で表示)

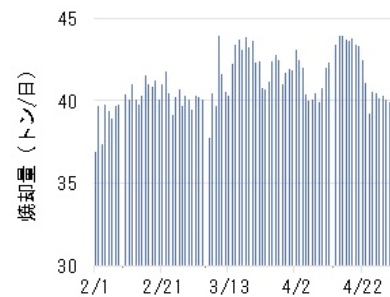
図-16 焼却炉投入量

3月の下旬以降、定期的に降雨があったことで、余裕率が1を上回るようになり、物理的にはりん溶融の危険性が少なくなった。そこで、3月11日以降は煙道閉塞のリスクが高まる過負荷運転を浅川水再生センターの汚泥を受け入れて実施したが2号炉の運用に問題はなかった。

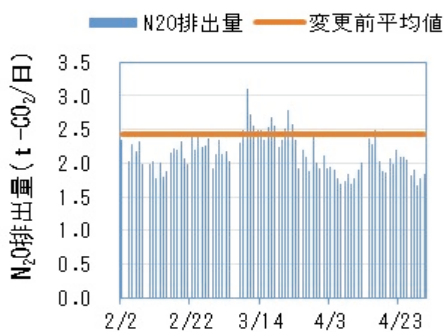
図-17 N₂O 排出量

また、N₂O排出量（図-17）と都市ガス使用量（図-18）について、温度設定変更前の平均値（グラフ中橙色の横線）と比較をしたところ、概ね温度変更前よりも低い数値だった。
