3-2-2 DX を用いた大深度人孔の現況調査事例について

中部下水道事務所 お客様サービス課 木村 聡志

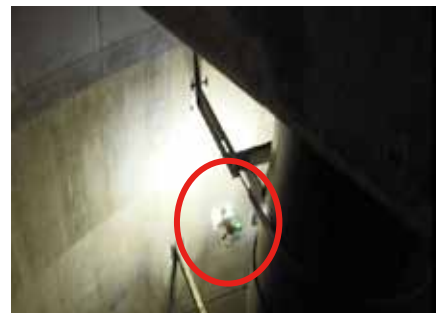
図3 ドローン調査状況

本調査は、地下3~6階を対象に実施した結果、現場作業を3日間で完了した (図3)。同様の調査を目視で行った場合には、15日程度かかることから、大幅に現場作業時間を短縮することができた。さらにドローンを活用した調査でも幅0.2mm以上、長さ0.05m以上の比較的軽微なひび割れや、漏水や遊離石灰を伴うひび割れなども判定できることを確認した。

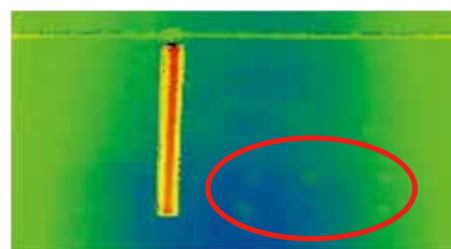
図 5 色調補正した点群データ

本調査は、現場作業を 2 日間で完了した。得られた点群データに色調を加えることで、壁面の浮きや剥離等を視覚的に確認できた。3DLS から遠い部分を青色に、近い部分を緑に着色したところ、壁面の中央あたりにまばらに浮きが発生していることを確認した(図 5)。このように地下 4 階以深において、300 mm×300 mm 程度の大きさの浮きや剥離箇所が点在していることを視覚的に確認できた。
