## 1-2-4 南部汚泥処理プラント汚泥焼却設備 3号炉撤去工事の施工事例

### 【ダイオキシン類を含む機器の撤去】

第二基幹施設再構築事務所 設備工事課 丸山 善之

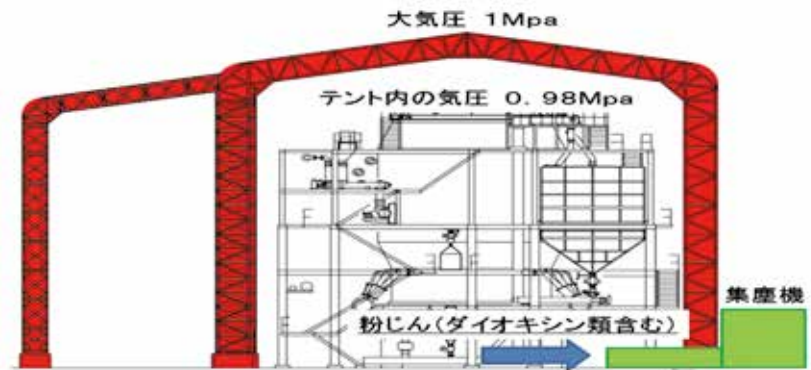
図1 撤去物に対する養生(断面図)

として、ダイオキシン類の飛散を防ぐため、撤去物の周囲をシート等で全面を囲い、集塵機を設置し、図1のように負圧として、ダイオキシン類の粉じんの集塵を行うことなどが挙げられる。その他、作業員の保護具に付着した粉じんを落とし、安全に脱衣するため、クリーンルーム等を設置する必要もある。

今回、撤去工事特有の養生として、全面にシートを設置し、養生シートの中を負圧にして施工した。このため、施工中、施工後とダイオキシン類濃度の測定を行ったが、周囲の濃度に変化がなく、周辺環境に影響を与えることなく施工を終えることができた。

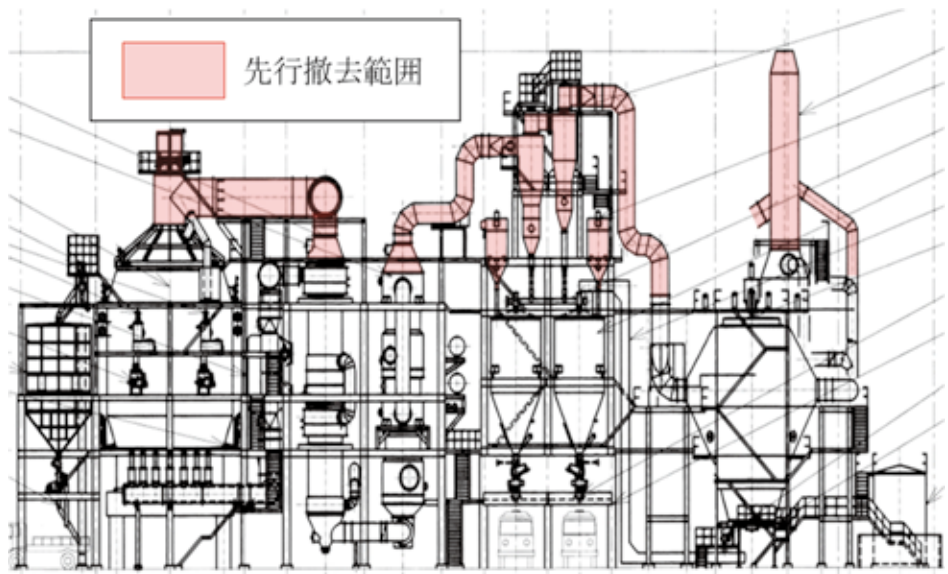
図2 先行撤去範囲（断面図）

図2に示した機器上部の箇所について先行撤去を行っていく。先行撤去を行うのは、図1に示した撤去機器全面に行う養生の規模を縮小させるためである。撤去手順としては、図3のように局所ごとにシート養生を施し、集塵機、クリーンルームを設置する。その後、機器の分解を行い、ラフタークレーンを用いて撤去をしていく。先行撤去については、ダイオキシン類の粉じんの飛散を防ぐため、機器は壊さず、分解できる範囲で分解し、分解した機器の端部にはシート等の養生を施し、撤去、運搬を行った。

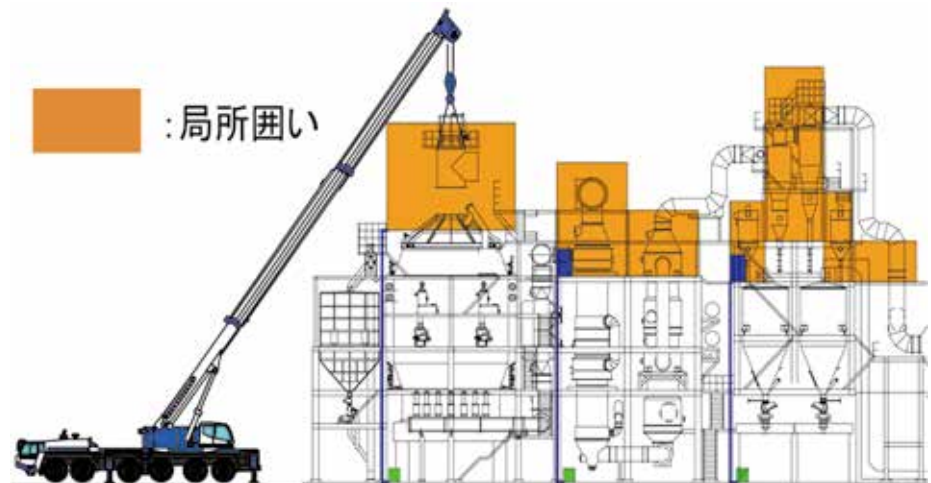
図3 先行撤去の状況（断面図）

局所ごとにシート養生を施し、集塵機、クリーンルームを設置する。その後、機器の分解を行い、ラフタークレーンを用いて撤去をしていく。先行撤去については、ダイオキシン類の粉じんの飛散を防ぐため、機器は壊さず、分解できる範囲で分解し、分解した機器の端部にはシート等の養生を施し、撤去、運搬を行った。

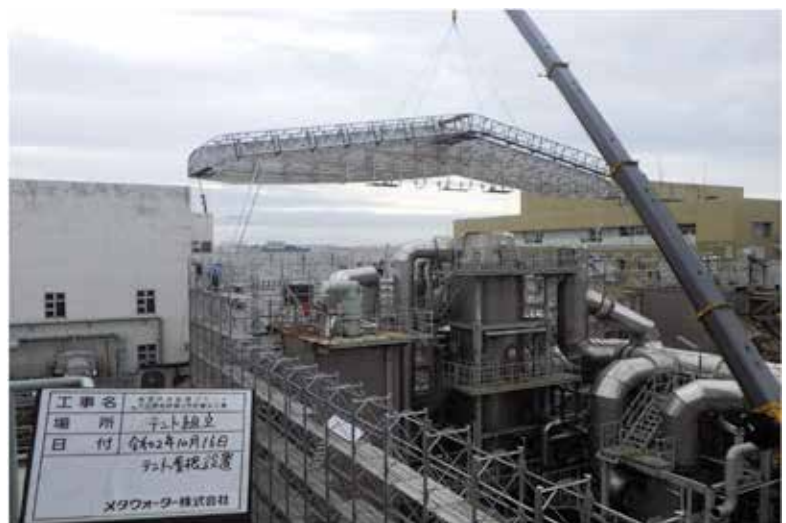
図4 テント(屋根部)設置状況

機器本体の撤去は、周囲全面に養生を施す。高さ20m級の非常に大規模な養生で、設置手順としては、柱、屋根の骨組みを地上で地組し、順次ラフタークレーンにて設置をしていく（図4）。規模が大きいため、120tのラフタークレーンを用いて設置した。この規模は、風等の影響を受けやすいことから、事前の天気予報、当日の状況には十分に留意して作業を行った。ま

た、屋根へのテントの取付けは、作業効率を上げるため、骨組みを骨組みを地組する際に同時に行った。

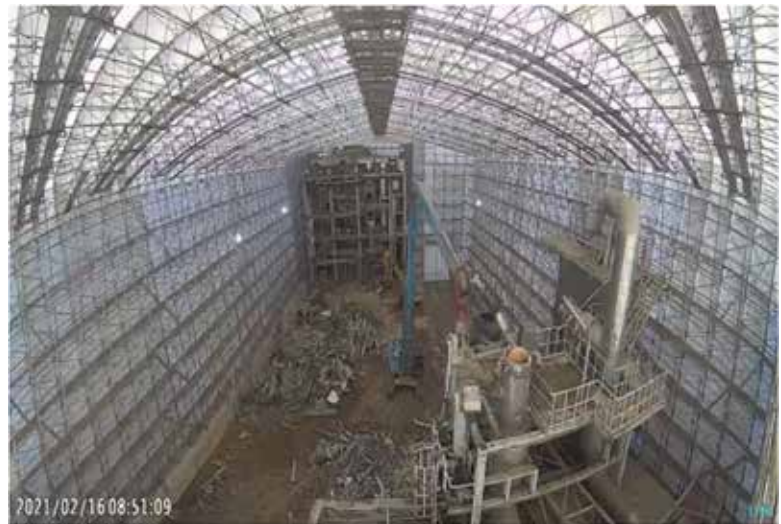
図6 機器撤去状況（ウェブカメラ）

撤去状況の確認方法の一つとして、遠隔で確認できるよう、ウェブカメラを現場に2か所設置した。ウェブカメラの設置により、現場事務所や受注者本社の安全担当が施工状況を逐次確認できることはもとより、緊急時に速やかに現場の確認ができることが最大のメリットであった（図6）。

本体撤去時においては、ウェブカメラを設置したことにより、逐次工事の状況が確認でき、安全な施工に留意が図れた。
