3-1-2 都心部の腐食環境下にある長大伏越し幹線管渠の 計画的な防食・清掃

中部下水道事務所 お客さまサービス課 木村 聡志

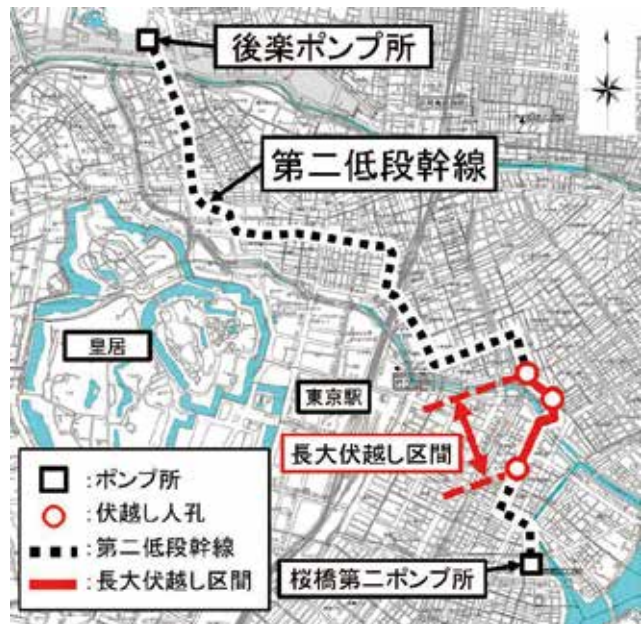
図1 現地案内図

平成9年度に完成した千代田区・中央区を縦断する第二低段幹線は、上流のポンプ所と周辺地域から汚水が流入する全長5.8kmの幹線である。

同幹線は中央区日本橋小舟町から日本橋兜町に至る区間において、管径2.8m、土被り23.6m、延長約750mの長大な伏越し構造になっている(図1、2)。この区間は高濃度の硫化水素と可燃性ガス等が発生し、上・下流の人孔の腐食が顕著であるため防食対策及び清掃を計画的に進めている。

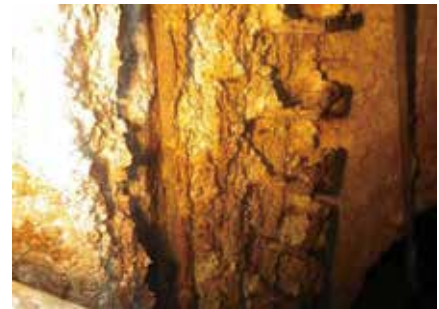
図3 角落し設置溝の腐食状況

伏越し区間の腐食状況を把握するため、現況調査を実施した。同幹線は完成から約15年が経過しており、上・下流人孔は硫化水素による劣化が深刻な状況であった。コンクリートの剥離や鉄筋の露出だけでなく、維持管理に使用していた角落し設置溝が使用できない状況に陥っていた(図3)。また、中間人孔は硫化水素による躯体の劣化が見られない一方で、高濃度の可燃性ガスや一酸化炭素が発生していた。

清掃に先立ち、止水機能の回復を目的とした角落し設置溝の補修及び劣化した人孔の健全化・腐食対策として、断面補修・防食被覆補修工事を実施することとした。

上・下流の角落し設置溝は著しく劣化しており、劣化部を除去する際に、断面が大きく剥離してしまう恐れがあった。そのため、既存の角落し設置溝は活用せず、新たにステンレス製の角落し受枠を設置した。

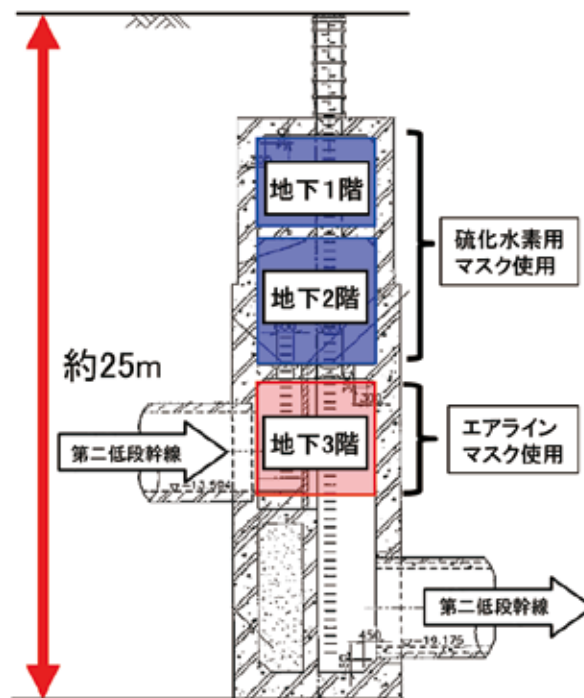
図 6 上流人孔構造図

上流人孔の硫化水素濃度は高く、最大で1,132 ppmが測定された。この環境では、作業員の入坑が困難であり、作業時の換気設備の検討が必須であった。

地下1階、2階では、送風機による常時換気に加えて、硫化水素用マスクを着用し、作業を実施することとした。地下3階では硫化水素濃度がさらに高いことから、エアラインマスクを着用し、作業を実施することとした（図5、6）。

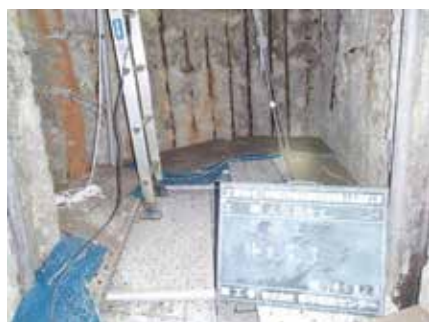
図 7 吊り足場設置状況(上流人孔)

上・下流人孔の最下部は伏越し構造のため、常時汚水が流下しており、底盤を確認することができない。また、伏越し管渠に向かう落ち込み部は部分的に底面がない。そのため、下部から立ち上げる構造の足場では、接地状況の確認ができない箇所や底面より支持力を得られない箇所があるため、吊り足場による施工を採用した（図 7、8）。開口部に転落防止柵を設置し作業者の安全確保の上、補修箇所である天井の全面にチェーンを設置し、足場を吊り下げた。

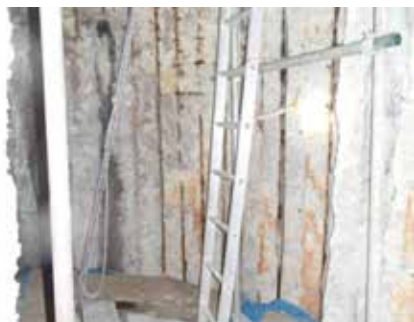
図9 D種シートライニング施工前

また、地下3階では、平均硫化水素濃度が110ppmであったため、防食工法は、D種シートライニング工法を採用した¹⁾(図9、10)。

コンクリートの剥離厚、鉄筋の露出状況及び中性化深さに合わせ、躯体の断面修復・防食被覆補修を実施した。硫化水素濃度及び湿潤環境により工法選定を行った。地下 1 階、2 階では硫化水素を原因とする劣化が見られたが、平均硫化水素濃度が 10ppm 未満であったことを踏まえ、防食工法は、C 種塗布型ライニング工法を採用した¹⁾。
