### 3-1-3 下水道管きょ内に発生する侵入石の実態調査と

#### 効率的な維持管理について

東京都下水道サービス(株) 管路部 管路第三課 ○松平 晃典

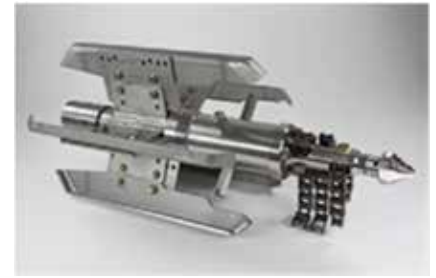
本管に発生する侵入石はジョイント部で円周方向に広がる。面的に分布する侵入石を効率的に除去する方法として、高圧洗浄車のホース先端に鎖(チェーン)のノズルを設置し、チェーンの高速回転によってスパン全体の侵入石を叩き壊しながら除去する方法が有効と判断した。写真-2に示す本管用チェーン回転ノズルは、一箇所焦点を当て侵入石を剥がし落とし除去する従来の工法と比較して面的な除去が可能であり、機器の扱いが従来のものと比較し容易である。また、本機器は侵入石やモルタルの他土砂や木根も同時に除去できるため、施工性が高まり、結果コスト縮減につながると期待される。

写真-2 チェーン回転ノズル式清掃機器

本機器を導入することにより、本管で発生した侵入石を面的で効率的な除去が可能となり、操作性の容易さにより施工性も高まる。また、取付管においては、これまで対応に苦慮した箇所での作業が容易になり、結果として維持管理に対するコスト縮減を進めることができるものと考えられる。さらに、従来使用されている機器を流用することで初期投資が抑えられコスト縮減に繋がることで機器の普及することが期待される。

一方で、管きよを損傷させずに侵入石の除去を試みると、侵入石の付け根部分が残存することとなる。しかしながら、除去精度を高めると、たるみ等の原因により回転するチェーンノズルが管きよと接触し、管種によっては損傷をきたすことが懸念される。
