### 3-2-3 下水道管内に発生する侵入石の実態調査と基礎分析

東京都下水道サービス株式会社 管路部 管路第三課 森 勇人  
 東京都立大学 都市環境学部 都市基盤環境学科 准教授 上野 敦  
 東京都立大学 都市環境学部 都市基盤環境学科 准教授 荒井 康裕

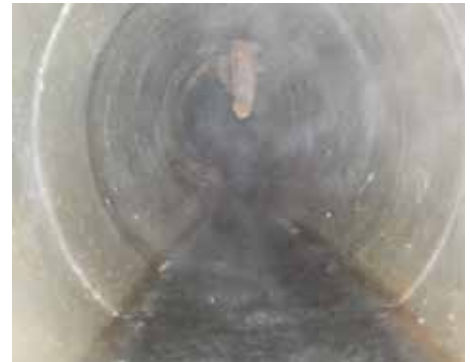
図 1 侵入石

東京 23 区の荒川以東に位置する足立区、葛飾区、江戸川区（以下、東部 3 区という）では、下水道管（以下、管きよという）の継目等から侵入する地下水とともに発生・成長する鍾乳石のような固形物（以下、侵入石という）が多数発生している（図 1）。この侵入石は成長して管きよ断面を減少させ、最終的には管きよの閉塞を引き起こす恐れがある。侵入石が小さい時期には高圧洗浄作業により除去することが可能であるが、成長して大きく硬くなった侵入石は高圧洗浄作業により除去することが困難となり、その際は開削工事で管きよを取替えることになる。そのため、侵入石が小さい時点で除去、もしくは侵入石を発生させないようにすることが重要である。一方、荒川以西においては侵入石の発生は稀で、大田区、品川区、並びに杉並区の大深度幹線でわずかに確認されたのみである（図 2）。

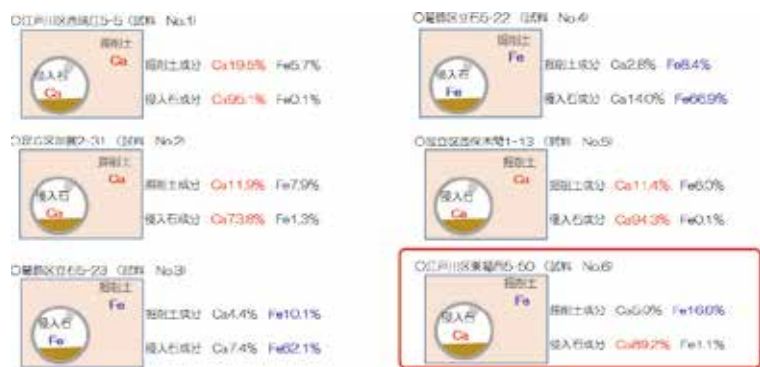
図5 土壌と侵入石の関連性

分析結果を図5に示す。試料No.1～5については、侵入石と土壌成分が近似しており、土壌の影響が大きいと考えられた。一方、試料No.6については、侵入石の主成分がカルシウム分であるのに対し、土壌の主成分が鉄分になっている。そこで、管きよに侵入する地下水を採取して、誘導結合プラズマ蛍光分析を行った。その結果を表2に示す。侵入水にはカルシウム分が多く含まれ、試料No.6は土壌より地下水の影響が大きいと考えられた。

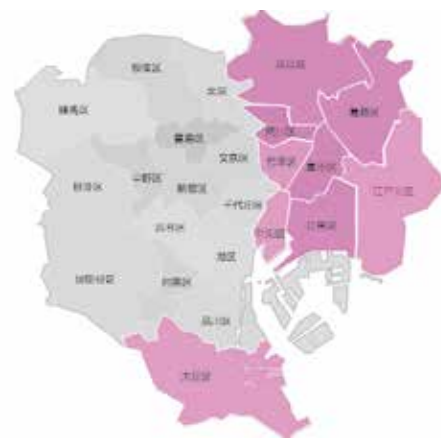
図6 地下水と管きよ埋設高さ

調査結果を図6に示す。着色部は、地下水位が管きよの埋設平均高さより高い地域である。図1と比較すると、一部の区で差異はあるものの、東部低地帯において侵入石が発生しており、侵入石に地下水が深く関わっていると考えられた。

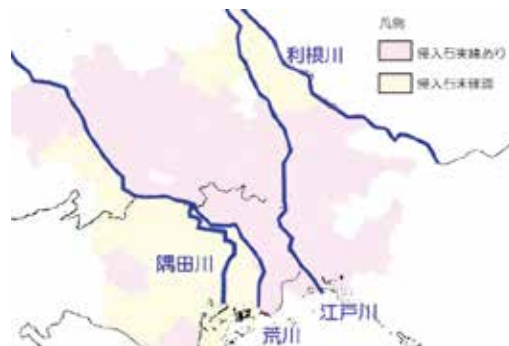
図7 侵入石の発生区域

調査結果を図7に示す。荒川と利根川に挟まれた河川地域の市において、地下水位が比較的高い場所で侵入石が発生している。この地域では、肥料や土壌改良剤として石灰が農地に散布されており、このカルシウム分が地下水に溶けて侵入石発生の一因になっていると推察された。
