Q9

배수관에서 심한 악취가 나는데 어떻게 해야 하나요?

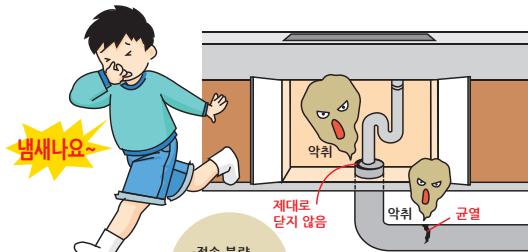
실내의 주요한 악취의 원인은

- 접속 불량
- 밀폐되지 않음
- 흔들림

- 트랩이 없음
- 트랩의 부식
- 봉수의 증발

《트랩이 정상적으로 기능하지 않는 원인》

- ①머리카락 등의 청소 부족
- ②벨 트랩의 벨을 분리하는 등 부적절한 관리
- ③장시간 사용하지 않아서 봉수가 증발
- ④기구의 노후화
- ⑤배수관이나 통기관 등의 접속 불량
