不明水の流出について

- 場所： 森ヶ崎水再生センター（西）（大田区大森南5-2-25）
事象： 雨水放流渠からの不明水の流出
原因： 調査中

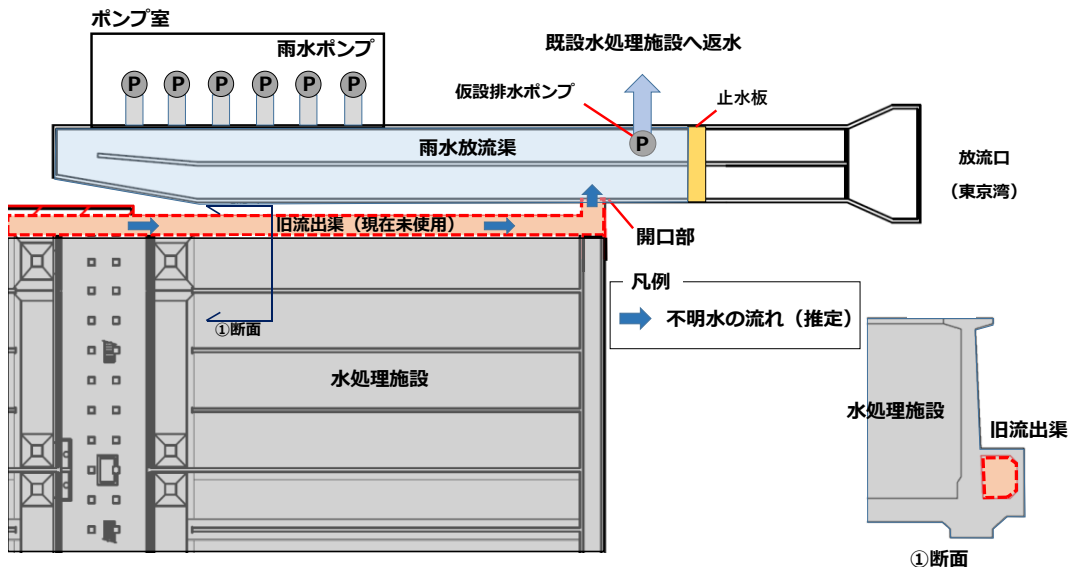
平面図

- 1 / 23 (月) 雨水ポンプ再構築工事に伴い、雨水放流渠内の水位を低下させるため、止水板を設置し仮設排水ポンプにより排水作業を開始
1 / 30 (月) 使用していない旧流出渠開口部から不明水の流出を確認
1 / 31 (火) 不明水の分析を行い、下水処理水とは異なる水質を確認
(雨天時放流水と同程度の水質)

※止水板設置済みのため、現在、不明水の東京湾への流出はない。不明水の漏洩箇所を特定するための調査を実施中
