3-2-2 DX を用いた大深度人孔の現況調査事例について

中部下水道事務所 お客様サービス課 木村 聡志

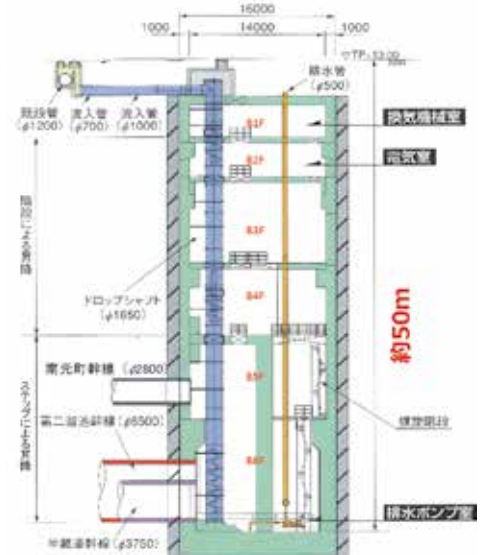
図 1 清水谷人孔断面図

千代田区紀尾井町の清水谷公園内には、南元町幹線と半蔵濠幹線が合流する第二溜池幹線の最上流人孔（以下「清水谷人孔」という。）がある。清水谷人孔は、平成 13 年に完成した内径 14m、深さ約 50m（最大フロア高約 20m）の大型な特殊人孔であり（図 1）、供用開始から 20 年が経過し、経年劣化やひび割れによる漏水が生じているため、補修工事実施に向けた現況調査が急務となっていた。しかし、フロア高が高いことから、一般的な目視調査では、大規模な仮設足場の設置が必要であり、工期やコストの面が課題となった。そのため、従来の目視調査に代え、ドローン等の DX を活用した調査を実施したので、本稿にて報告する。

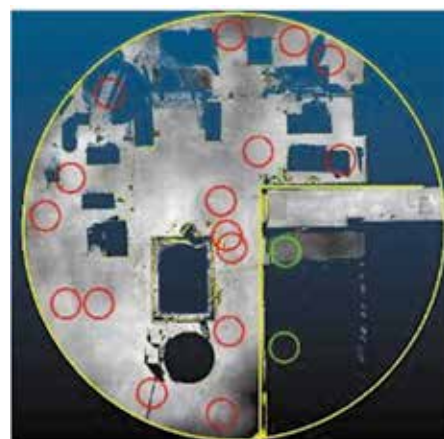
図 6 地下 1 階での測定点

人孔内の全体を調査するため、3DLS を人孔内の 85 箇所に設置し調査を行った。地下 1 階では図 6 の丸で囲まれた箇所に設置した。調査結果として、管廊～地下 4 階までは精度よく情報収集できたが、地下 5～6 階は 3DLS を安定して設置できる箇所が少なく、フロア高が高いことから、点群密度が少ないものとなった。

以上より、劣化経過把握のための基礎情報(初期値)を一定程度収集することができた。さらに点群データを定期的に収集することで、経年による躯体の変状を把握することができるため、今後は継続して調査を実施する予定である。
