第2章 現状と課題

1 下水道管きよの老朽化

(1) これまでの下水道整備と老朽下水道管きよの発生見通し

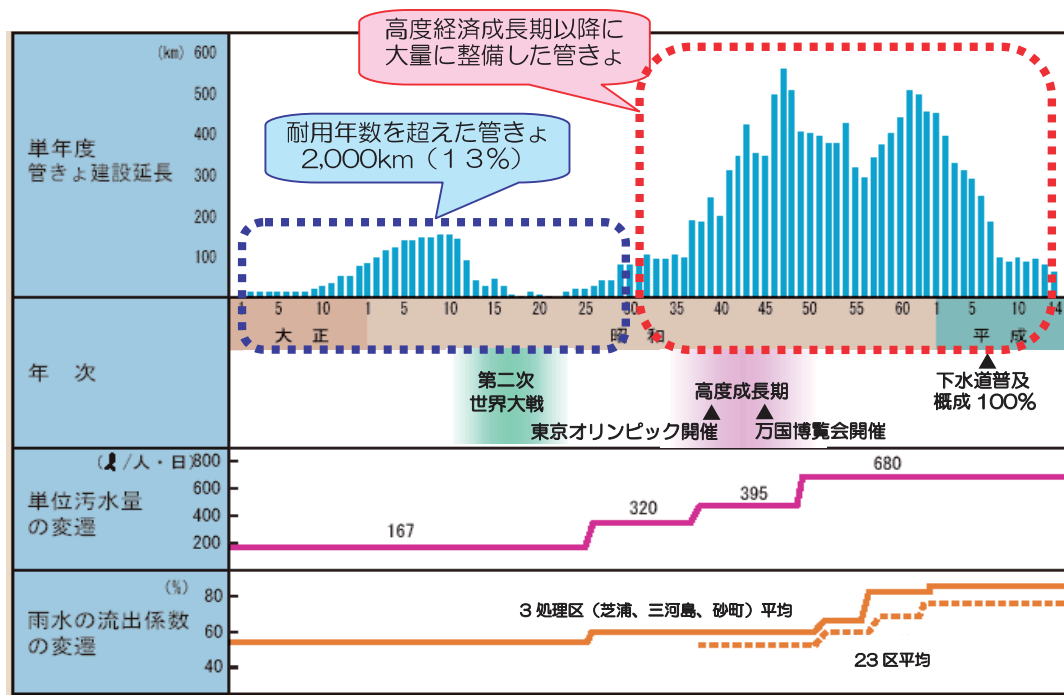
図2-1 下水道管きよの単年度建設延長の推移

- 平成 15 年度末現在、東京都区部の下水道管きよは管理延長約15,500kmとなっている。このうち 13%にあたる約2,000kmが法定耐用年数 50 年を超えた老朽下水道管きよである。
- これらの下水道管きよを、計画的に点検、補修、改良する予防保全型の維持管理により、延命化を図ったとしても、今後 10 年もすると、高度経済成長期以降に整備したものが耐用年数を迎え、老朽下水道管きよが急増する。
- また、都市化の進展に伴う雨水流出量の増加により流下能力が不足し、浸水被害も発生している。これらを解消するために、計画的、効率的な再構築事業を着実に推進していく必要がある。

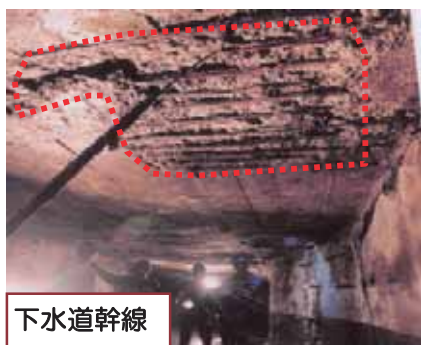
下水道幹線

写真2-1 下水道管きよの老朽化の状況

老朽化の進行により、コンクリートが剥離し、鉄筋が露出

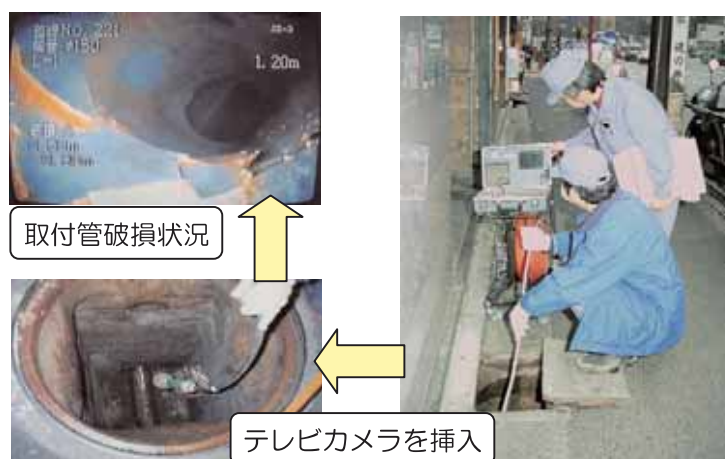
図 2-10 テレビカメラ調査による取付管調査

- 管路内調査は、区部の中でも老朽化が進んでいる再構築エリアを中心に、昭和 57 年度から実施している。
- 再構築エリアでは、下水道管きよの管理延長が約 4,600 km あり、平成 15 年度までに、老朽度の著しい箇所の再調査も含め、約 4,400 km の調査を実施してきた。
- 道路陥没などによる事故を未然に防ぐなど、予防保全型の維持管理へ移行するために、道路陥没の発生率の高い取付管も含め、早期に管路内調査を完了させる必要がある。
- また、管路内調査の効率化及び精度向上のために、デジタル技術の導入・拡大を進めていく必要がある。

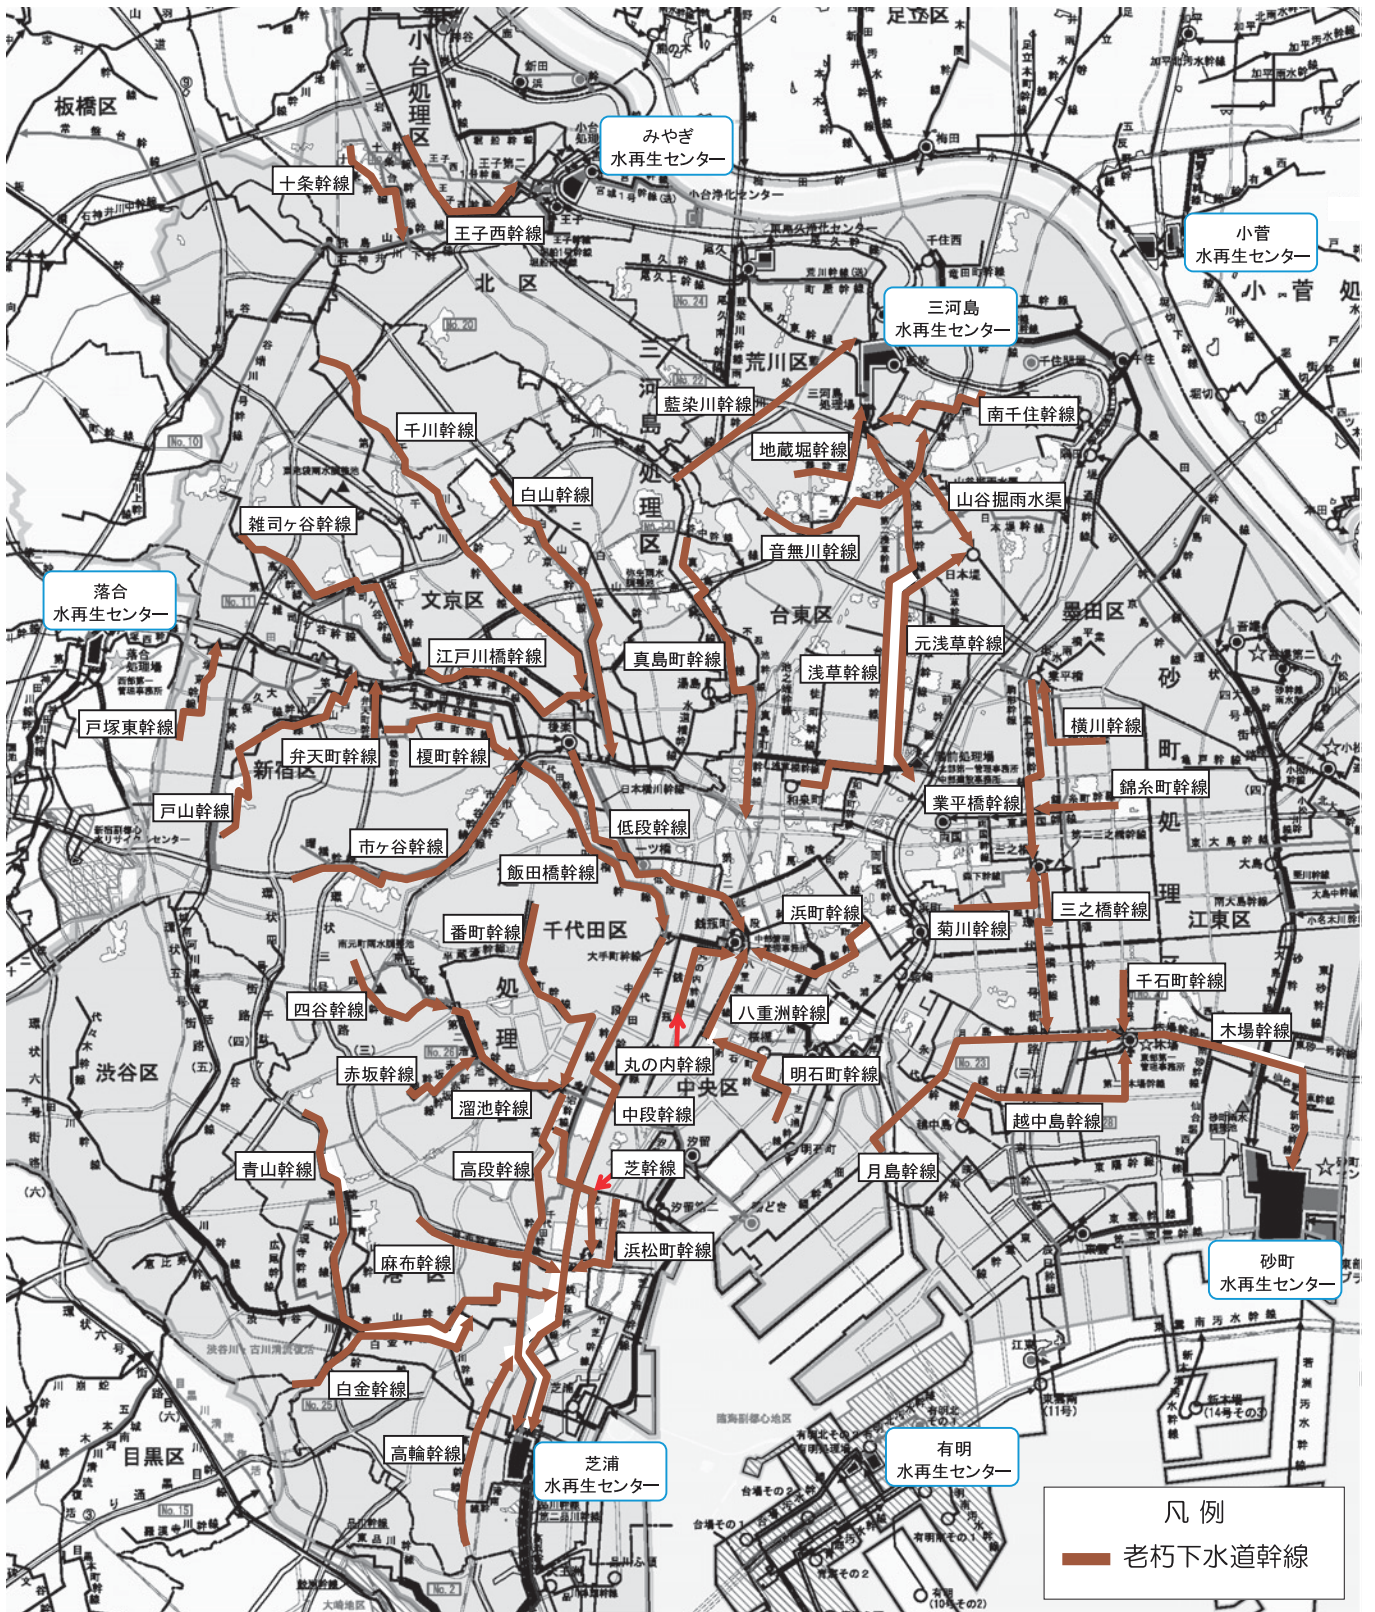
図2-11 法定耐用年数50年を超えた老朽下水道幹線

- 区部では、法定耐用年数 50 年を超えた、昭和 30 年までに整備された老朽下水道幹線が 46 幹線、延長約 122 km あり。これらの幹線は、水路に蓋かけしたものや水路敷きを利用して簡易に布設したものが多く、老朽化が進んでいる。さらに、布設後の人口急増や都市化の進展などにより、流下能力に不足も生じており、現状では、晴天時でも流量が多く、幹線内の損傷状況の調査が困難な箇所が多い。
- 下水道幹線の老朽化対策は、平成 15 年度までに、約 122 km のうち約 4 km で完了し、進捗率は 3% となっている。今後、代替幹線の整備を行うなど、下水の流れを切り替え、老朽下水道幹線の流量を減らした後、更生工法などにより老朽化対策を進めていく必要がある。
